काठमाडौं महानगरपालिका
अनुगमन तथा मूल्याङ्कन समिति
आ.व. २०८२।०८३ को एकीकृत वार्षिक अनुगमन तथा मूल्याङ्कन प्रतिवेदन

Dry Riser Laying Works for Connecting Fire Fighters at Different Locations of KMC अनुगमन प्रतिवेदन

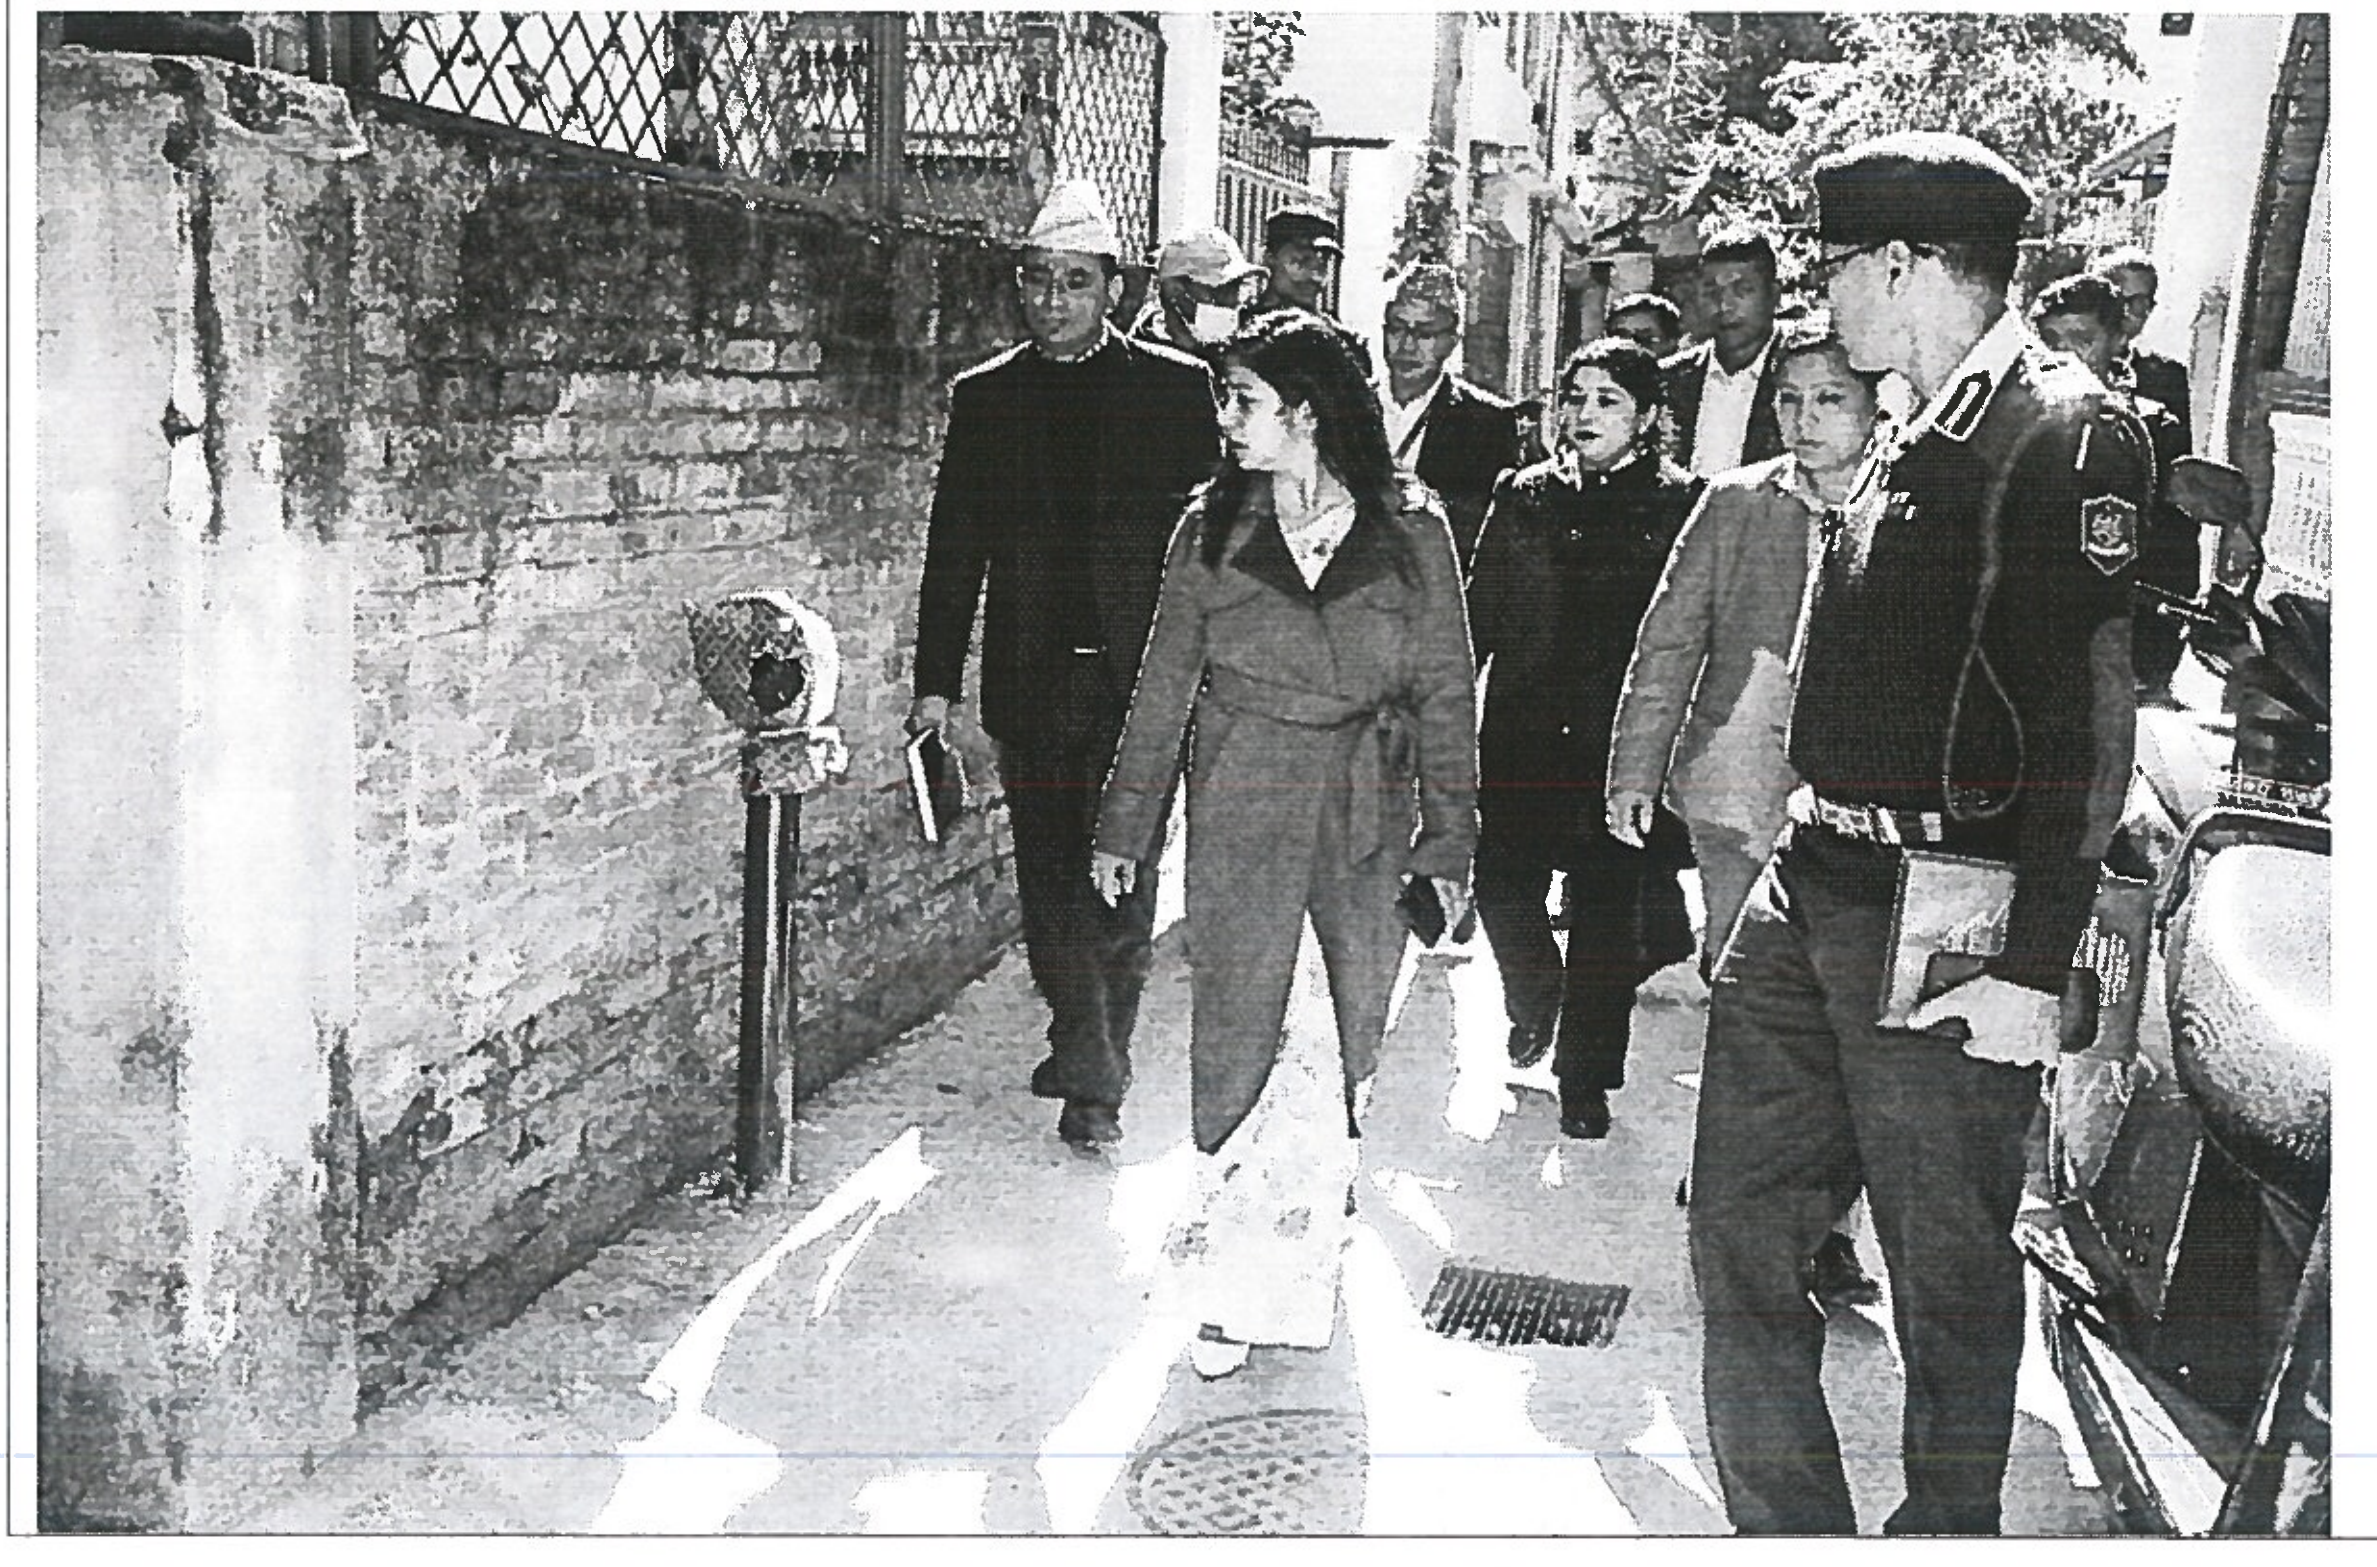
११ अनुगमनको क्रममा लिइएका तस्विरहरु

१. योजना कुनै वाधा अड्चन विना सञ्चलनमा रहेको,
२. तोकिएको Drawing, Design, Bill of Quantity, Specification बमोजिम नै कार्य भइरहेको,
३. परियोजना तोकिएको समय सीमाभित्रै सम्पन्न हुन सक्ने गरी स्वीकृत कार्य तालिका बमोजिम नै कार्य प्रगति भइरहेको,
४. कुनै खालको प्राविधिक/वातावरणीय/सामाजिक जोखिम रहेको नपाइएको ।

१. अनुगमनका क्रममा तत्काल सुधार गर्नुपर्ने कुनै विषय फेला नपरेको हुँदा निर्माण कार्यलाई निरन्तरता दिँदै समयमै काम सक्न परियोजना सञ्चालन गर्ने विभागले सम्बन्धित निर्माण व्यवसायीको ध्यानाकर्षण गर्ने,
२. महानगरपालिकाका साइट इन्जिनियर श्री जीवन रेग्मीले निर्माण कार्यको नियमित निरीक्षण गरी गुणस्तरीयता सुनिश्चित गर्न थप प्रयास गर्नुपर्ने ।

१. योजना सम्पन्न भइसकेका ठाउँहरुमा तत्काल प्रेशर टेष्ट गर्ने,

२. परियोजना सम्पन्न भए पछि pressure test गरेर मात्र परियोजना बुझिलिने ।

३. सम्पन्न परियोजनाको सावधिक रुपमा नियमित परिक्षण, मर्मत संभार गर्नका लागि सम्बन्धित विभागले कार्ययोजना तयार गरी सो बमोजिम निर्देशन दिने ।

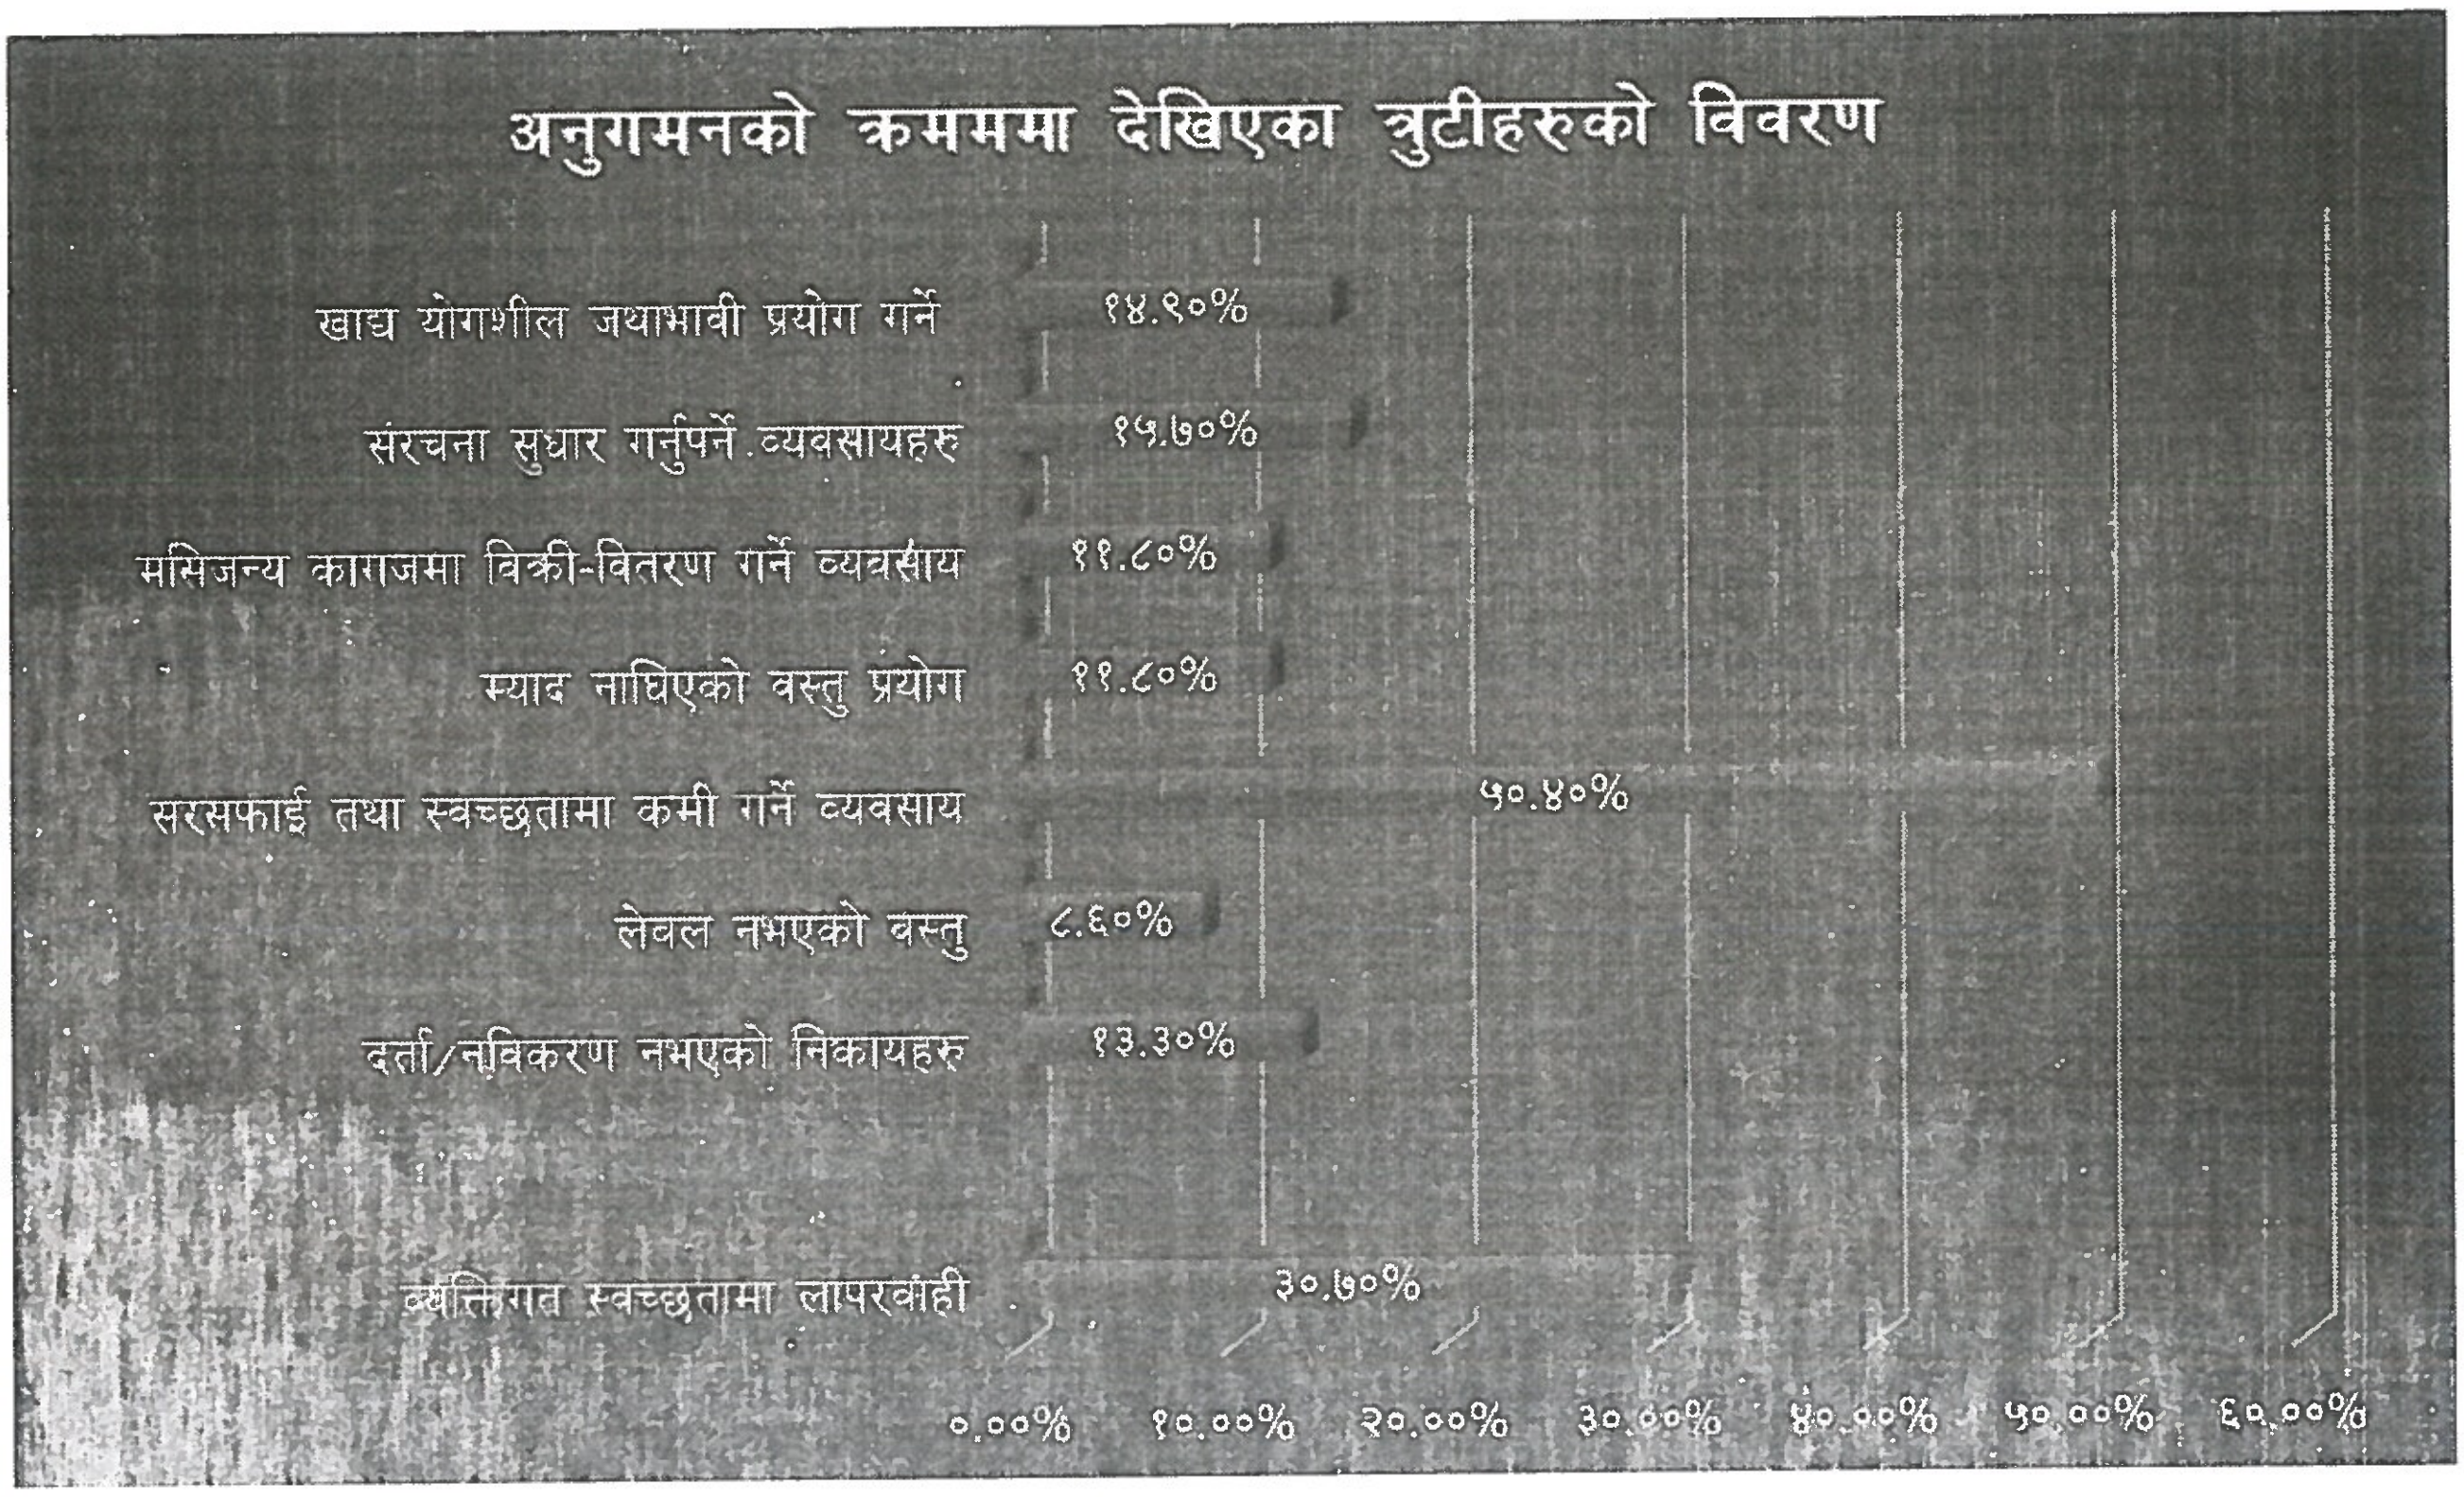
अनुगमनमा देखिएका त्रुटीहरु	संख्या	प्रतिशत
व्यक्तिगत स्वच्छतामा लापरवाही	३९	३०.७ %
दर्ता/नविकरण नभएको निकायहरु	१७	१३.३ %
लेवल नभएको वस्तु	११	८.६ %
सरसफाई तथा स्वच्छतामा कमी गर्ने व्यवसाय	६४	५०.४ %
म्याद नाघिएको वस्तु प्रयोग	१५	११.८ %
मसिजन्य कागजमा विक्री-वितरण गर्ने व्यवसाय	१५	११.८ %
संरचना सुधार गर्नुपर्ने व्यवसायहरु	२०	१५.७ %
खाद्य योगशील जथाभावी प्रयोग गर्ने	१९	१४.९ %
